Pannus subvalvular como causa de desproporción tardía prótesis-paciente después de sustitución de la válvula aórtica

Subvalvular pannus as cause of late mismatch after aortic valve replacement

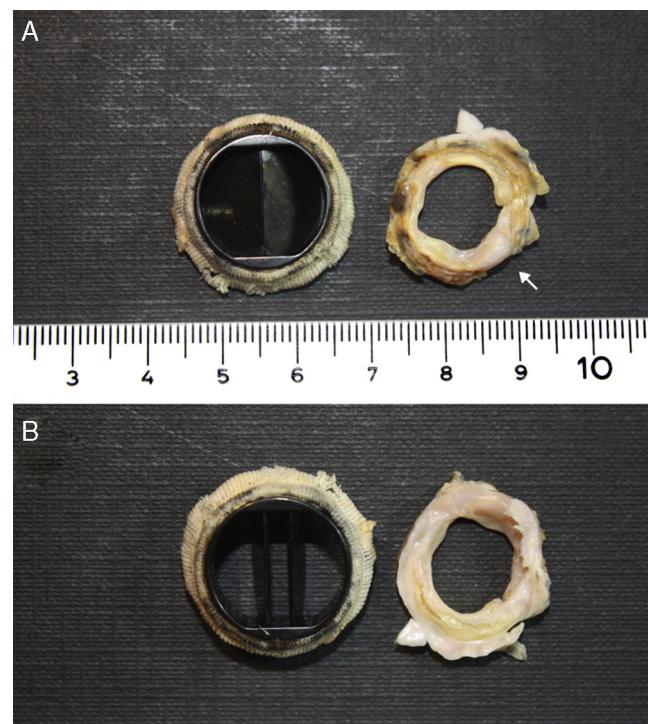
Mujer de 74 años, con antecedentes de asma bronquial y amigdalitis de repetición en la infancia, diagnosticada de valvulopatía mitral reumática, con estenosis grave, y llevada a comisurotomía abierta hace 30 años. Diez años más tarde fue reintervenida por estenosis aórtica grave, realizándose sustitución valvular aórtica por prótesis mecánica Carbo-medics n.º 19. Desde entonces siguió revisiones periódicas, encontrándose asintomática hasta hace 2 años, cuando comienza con disnea de esfuerzo progresiva hasta alcanzar un grado III/IV de la NYHA, requiriendo varios ingresos por insuficiencia cardiaca en el último año. En ecocardiogramas sucesivos, se evidenció progresión de la valvulopatía mitral hasta presentar estenosis e insuficiencia graves, así como insuficiencia tricúspide e hipertensión pulmonar graves. Además, se detectaron signos ecocardiográficos de estenosis de la prótesis aórtica (velocidad máxima: 5 m/s, gradiente máximo: 68 mmHg, y medio: 36 mmHg) a pesar de un movimiento normal de los hemidiscos, lo que sugería la presencia de desproporción aórtica. Dada la sintomatología de la paciente y las lesiones valvulares, se indicó la cirugía para corregir la enfermedad mitrotricúspide y explorar la prótesis aórtica. El registro intraoperatorio simultáneo de las presiones del ventrículo izquierdo y aorta confirmó la existencia de un gradiente pico mayor de 60 mmHg. Se realizó sustitución valvular mitral, anuloplastia tricúspide y se exploró la prótesis aórtica, evidenciando un ancho rodete subvalvular de *pannus* que reducía de manera importante el orificio valvular aórtico efectivo y que solo fue apreciable en toda su extensión tras explantar la prótesis aórtica (fig. 1). Se resecó el rodete subvalvular y se implantó una nueva

Figura 1 Imagen de la prótesis aórtica desde ambas facetas: arterial (A) y ventricular (B). El tejido de *pannus* (flecha) se extiende alrededor de la circunferencia, siendo visible la considerable reducción del diámetro en el orificio valvular efectivo de la prótesis valvular aórtica.

Por medio de este caso clínico creemos relevante mostrar cómo la desproporción o *mismatch* protésico no es solo un fenómeno inherente al tamaño de la prótesis, sino que también puede deberse al crecimiento excesivo de *pannus*, fenómeno frecuente y con las mismas potenciales consecuencias en forma de un gradiente transprotésico elevado. Las mejorías en el diseño de las prótesis que, como la On-X, minimizan la formación de *pannus* y preservan el orificio valvular suponen un avance significativo en su prevención⁷⁻⁹.

prótesis mecánica (On-X n.º 19, On-X Life Technologies Inc, Austin, Texas) registrando un gradiente transprotésico pico de 11 mmHg después de la salida de circulación extracorpórea. El postoperatorio transcurrió sin incidencias y la paciente fue egresada en 7 días.
