IMAGEN EN CARDIOLOGÍA

Extrusión de marcapasos normofuncionante a través de surco submamario

**Extrusion of a normally functioning pacemaker through the submammary sulcus**

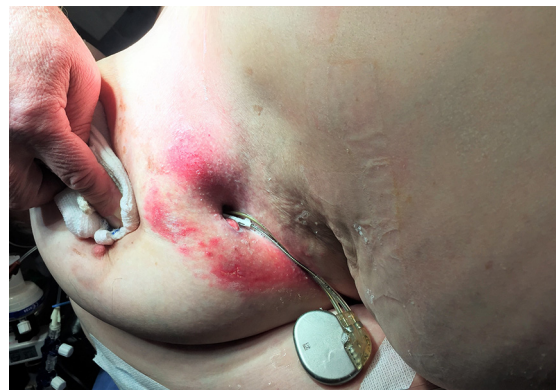
Presentamos el caso de una mujer de 80 años, con antecedentes de diabetes mellitus tipo 2 e hipertensión arterial controladas adecuadamente, portadora de marcapasos (MP) bicameral en modo DDD debido a bloqueo auriculoventricular completo hace 12 años. Actualmente, acude al observar un cuerpo extraño en el surco submamario derecho, lugar donde había recibido tratamiento previo con antimicóticos tópicos por presentar signos inflamatorios con sospecha de micosis, sin realizar control del MP. Al momento de la consulta se encontraba normotensa, afebril, y con una frecuencia cardíaca de 60 lpm debido a estimulación permanente de su MP, con ritmo sinusal basal. Al examen se objetivó el generador extruido a través del surco descrito, evidenciándose adecuada conexión con los electrodos (fig. 1). La radiografía de tórax mostraba el MP fuera de la cavidad torácica, con electrodos adecuadamente ubicados en aurícula y ventrículo derechos (fig. 2). Dada la contaminación del sistema, se realizó tratamiento

Figura 1 Generador y electrodos del marcapasos, surgiendo a través del surco submamario derecho.

La extrusión del generador de un MP es una complicación tardía, y se estima que su incidencia aproximada es del 1%. Se produce debido a la necrosis tisular por presión, y suele darse entre otras causas por desplazamiento del generador (a veces no fijado) posterior al implante, lo cual permite la migración, y así la erosión de los tejidos blandos hasta emerger a través de la piel¹. Suele presentarse en pacientes añosos, con escaso tejido celular subcutáneo, y diabéticos, en los cuales existe una predisposición a infecciones tanto cutáneas como del dispositivo². Debido a que la extracción no era posible sin la colocación de un nuevo sistema de estimulación, se decidió remover el dispositivo infectado por esternotomía y el implante simultáneo de un MP epicárdico, ya que no se recomienda la utilización de sistemas endovenosos en este tipo de pacientes por el riesgo de endocarditis y sepsis³.

antibiótico empírico y se decidió reemplazar el sistema de estimulación endocárdico, tras extracción del mismo por esternotomía mediana, por uno epicárdico unicameral debido a la dependencia de la paciente a su sistema de estimulación. La paciente presentó buena evolución, y no mostró complicaciones durante 12 meses de seguimiento.

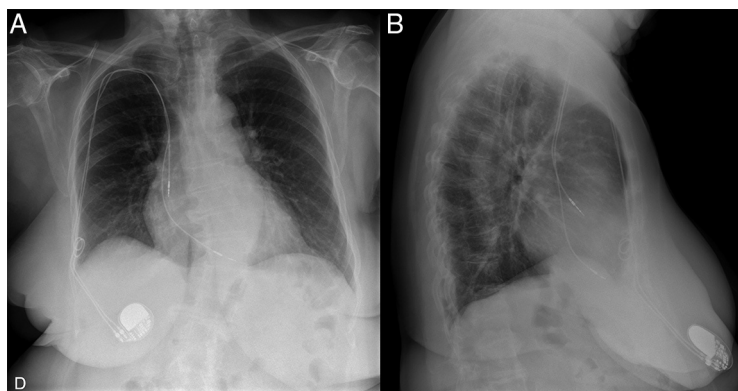
Figura 2 Radiografía de tórax en proyecciones anteroposterior (A) y lateral (B), donde se objetiva el generador del marcapasos en zona de la mama derecha.
